重点监管单位 土壤污染隐患排查报告

重点监管单位：南通立特邦安全用品有限公司

技术指导单位：南通恒源环境技术有限公司

编制日期：二〇二三年十一月

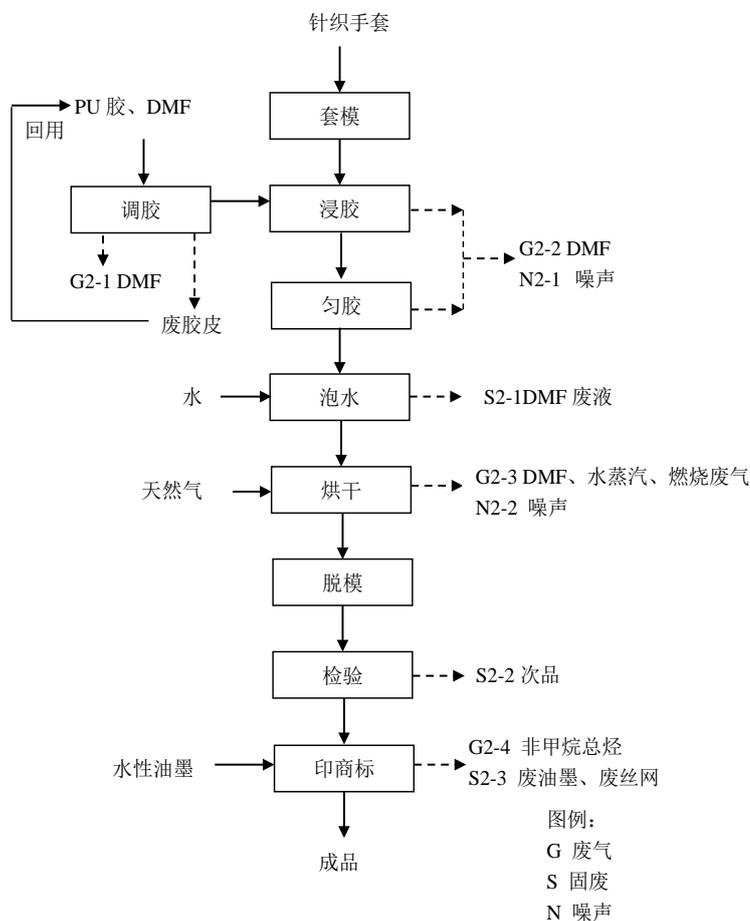
图 2.4-1 PU 手套生产工艺流程及产污环节示意图

(1) 套模：将手套依次套在手模上，入生产线待浸胶处理。

(2) 调胶：采用 PU 胶以 DMF 作为溶剂搅拌均匀，配制得到符合生产工艺要求的 PU 胶。配料罐长时间使用后其内壁会附着少量胶料，待干化后铲下回用至调胶工序。在调胶过程中会有少量 DMF 挥发，配料罐加盖，废气密闭收集后处理排放。此工序产生 DMF G2-1。

(3) 浸胶、匀胶：将手套坯浸入浸胶槽内停留约 5 秒钟取出，流水线的手模依次从浸胶槽中出来，行进中转动一圈，使手模表面上的胶液均匀、结膜，多余的胶液垂滴下来，经收集槽收集送至胶料暂存桶再返回浸胶槽中。此工序产生 DMF G2-2、噪声 N2-1。

(4) 泡水：结膜后的手套在水槽中进行泡水处理（六格水池，每格水池尺寸为 6.5m*2m*0.4m），泡水过程中手套表面胶料中的 DMF 溶剂混溶至水中，产生含 DMF 的废液。此工序产生 DMF 废液 S2-1。

(5) 烘干：泡水处理后的手套在生产线上采用天然气燃烧器，使用天然气作为燃料，于 85℃直接接触烘干 2 小时，手套中残留的 DMF 基本随水蒸汽一并汽化排出。此工序产生 DMF、水蒸汽、天然气燃烧废气 G2-3、噪声 N2-2。

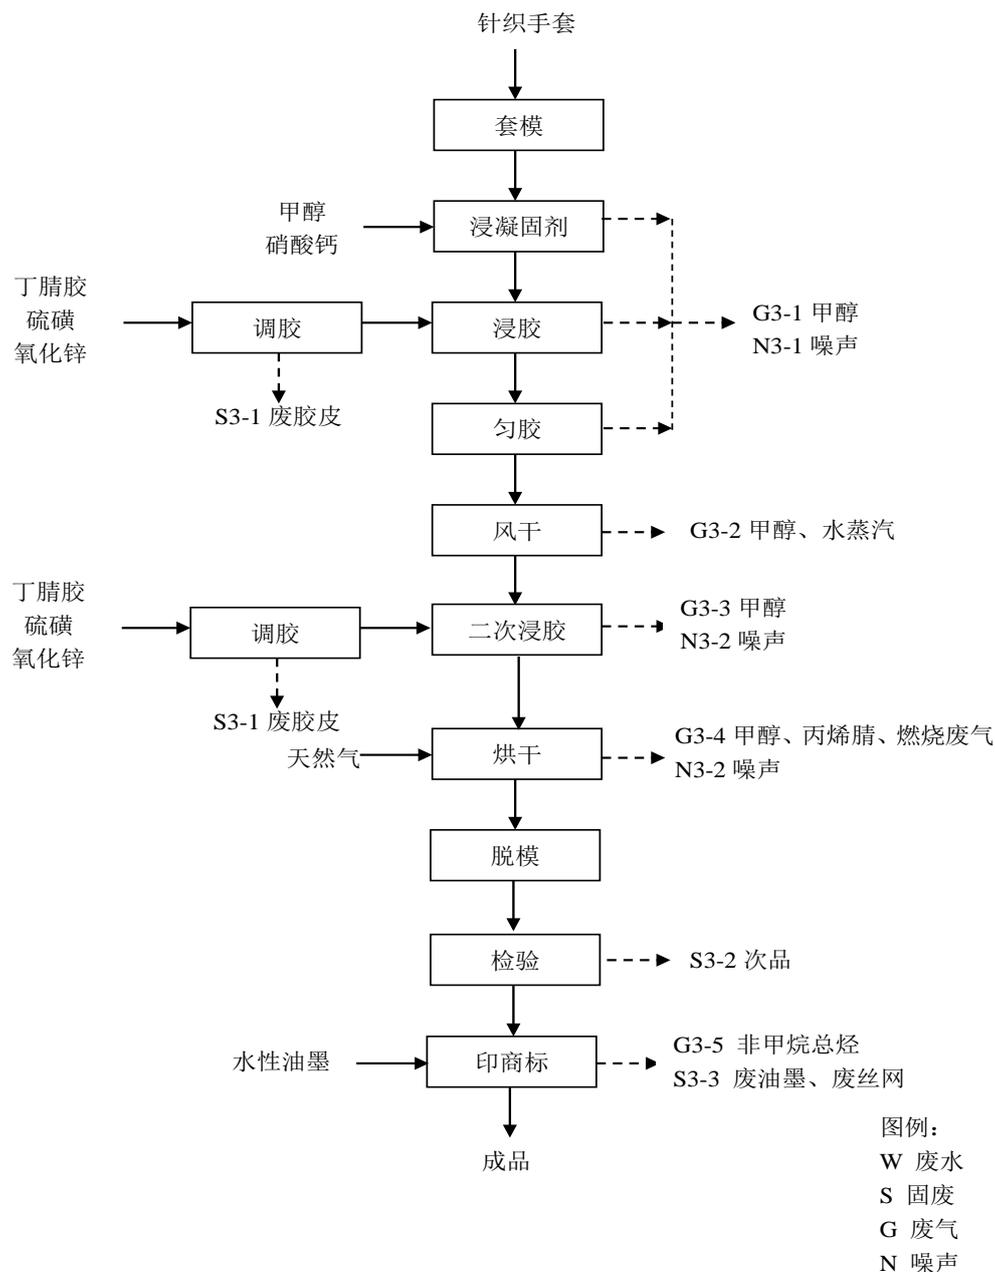
图 2.4-2 丁腈手套生产工艺流程及产污环节示意图

(1) 调胶：将外购的丁腈胶、硫磺、氧化锌按照比例搅拌均匀，供丁腈手套生产使用，调胶桶长时间使用后其内壁会附着少量胶料，经晒干后即废胶皮。此工序产生废胶皮 S3-1。

(3) 浸凝固剂、浸胶、匀胶：将手套套在模具上，准备浸凝固剂处理。凝固剂起防渗透的作用，使胶料不会透过手套。凝固剂中主要成分为甲醇和硝酸钙。

浸凝固剂后将手套套坯逐只浸入胶槽内，在正常生产状况下，流水线的手模（手状模型）依次从浸槽中出来，行进中不断转动，以使手模表面上的胶液均匀，并使多余的胶液垂滴下来，垂滴下来的液体经收集槽返回浸渍槽中继续生产。此工序产生甲醇 G3-1、噪声 N3-1。

（6）烘干：浸胶后的手套采用天然气燃烧器加热烘干，在烘干阶段的温度为 $90\pm 5^{\circ}\text{C}$ ，烘干约 90 分钟。此工序产生甲醇、丙烯腈、燃烧废气 G4-3、噪声 N3-2。

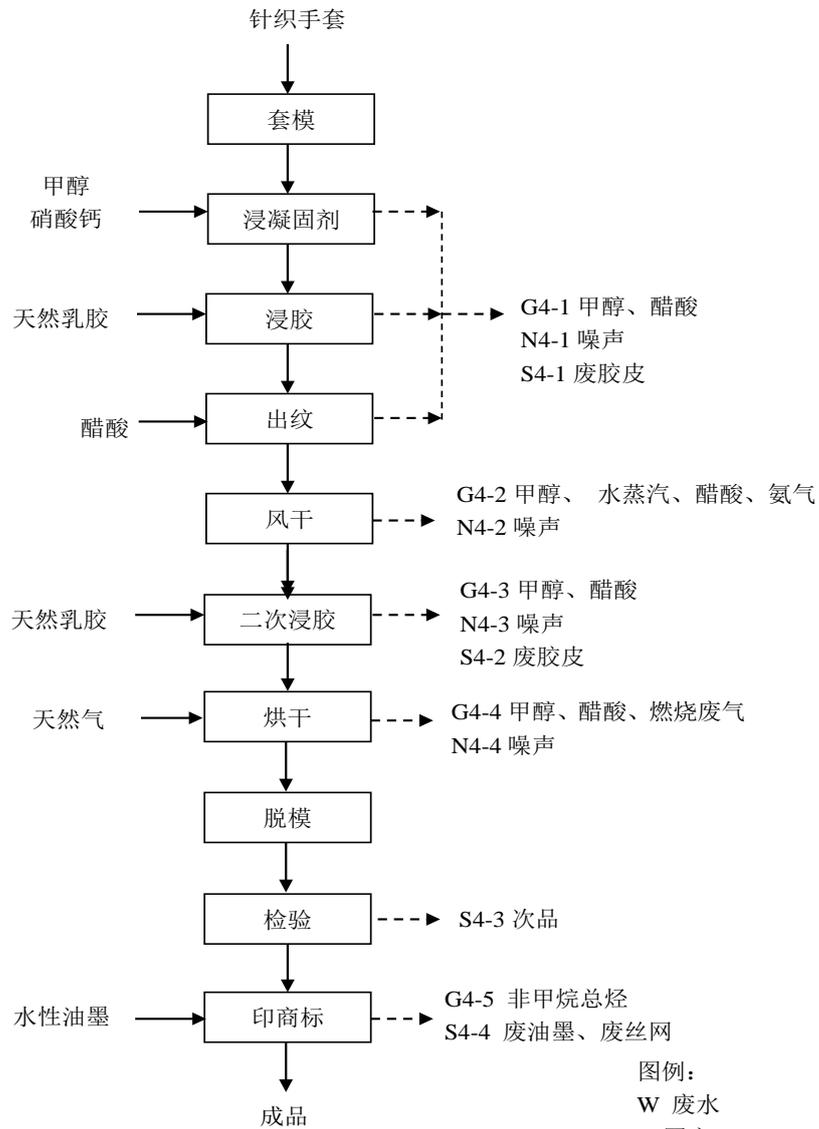
图 2.4-3 乳胶手套生产工艺流程及产污环节示意图

- (1) 套模：将手套坯套在手套模型上，准备浸胶。
- (2) 浸凝固剂：将手套套在模具上，准备浸凝固剂处理。凝固剂起防渗透的作用，使胶料不会透过手套。凝固剂中主要成分为甲醇和硝酸钙。
- (3) 浸胶：将手套套坯逐只套在浸胶生产线模具上，然后将手套套坯逐只浸入胶槽内。
- (4) 出纹：该生产线采用醋酸为出纹剂。在浸凝固剂、浸胶、浸出纹剂三个工段中有少量的甲醇、醋酸气化排出。浸凝固剂、浸胶、出纹工序产生甲醇、醋酸 G3-1、废胶皮 S4-1、噪声 N4-1。

(7) 烘干：手套进入烘箱烘干约 90 分钟，温度在 120°C 左右，采用天然气燃烧器直接供热。具体烘箱控制温度视烘箱长度、手套规格、产品质量要求等综合因素决定，在此过程中残留的甲醇全部气化排出。此工序产生甲醇、醋酸、天然气燃烧废气 G4-4、噪声 N4-4。

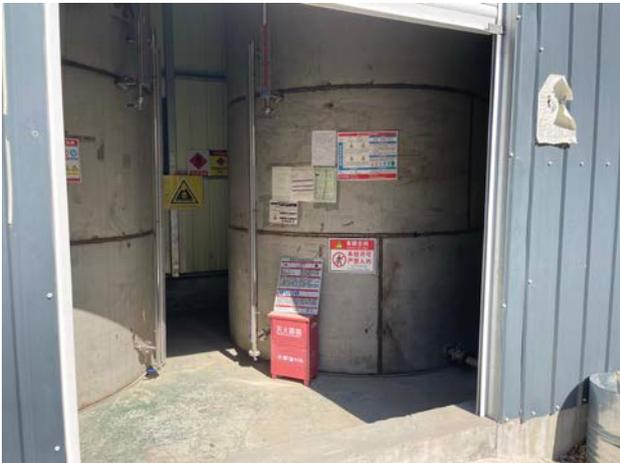
1、地面以混凝土浇筑，设置围堰做二次保护，地面和围堰无破损。 2、储罐配有液位控制装置。	可忽略

罐区设有液位控制装置，地面做有水泥硬化防渗措施和溢流收集装置，各罐体未发生腐蚀、变形，设备基础及钢结构完好，围堰完好，无开裂、渗漏、孔洞密封良好；地沟及硬化地面完好，无开裂、渗漏；附属管线密封点无泄漏。厂区储罐现状及日常运行管理情况见表 4-2。

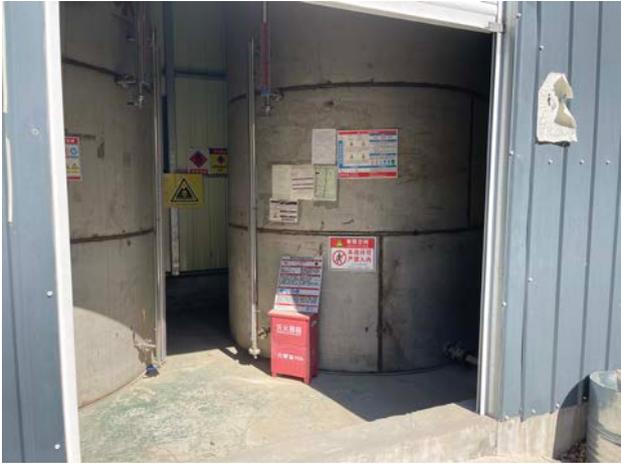
进料口、出料口、法兰、排尽口、围堰等	每班巡检、事故应急演练

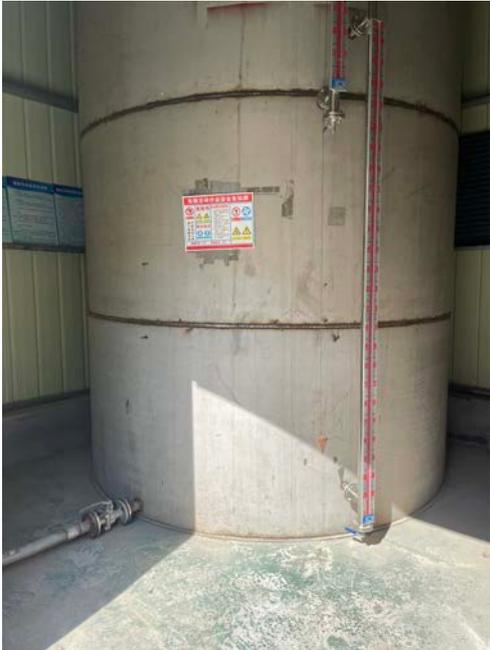
企业生产工艺原料及成品通过管道传输。经目视检查，企业内各类管道密闭完好，现场勘察未发现存在“跑、冒、滴、漏”的情况。现场排查详见表 4-3。

防漏、防腐等	1、定期检查管道渗漏情况； 2、每班巡检； 3、日常维护； 4、制定检修计划。

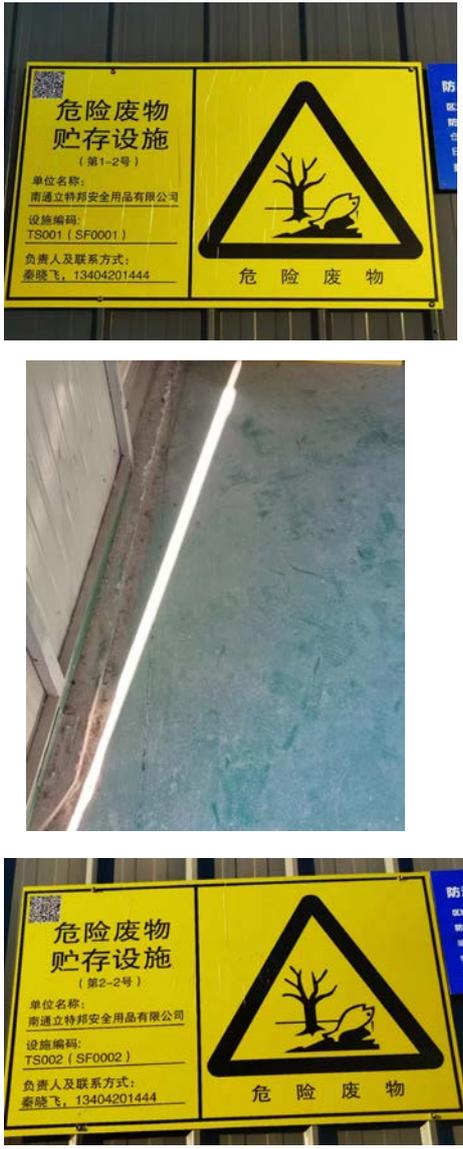
企业设置危废仓库，地面做有环氧防渗地坪，设有导流槽和收集井，危险废物收集后暂存于危废堆场，定期委托有资质单位安全处置。危废堆场现场排查情况见表 4-5。

<p>The '现场照片' column contains three images. The top image is a yellow sign for '危险废物贮存设施 (第1-2号)' (Hazardous Waste Storage Facility No. 1-2) with details for '南通立特邦安全用品有限公司' (Nantong Liteman Safety Products Co., Ltd.), facility code 'TS001 (SF0001)', and contact '秦晓飞, 13404201444'. The middle image shows a white drainage channel on a blue-green epoxy floor. The bottom image is a similar yellow sign for '危险废物贮存设施 (第2-2号)' (Hazardous Waste Storage Facility No. 2-2) with details for '南通立特邦安全用品有限公司' (Nantong Liteman Safety Products Co., Ltd.), facility code 'TS002 (SF0002)', and contact '秦晓飞, 13404201444'.</p>	<ol style="list-style-type: none"> 1、防滴漏设施正常 2、渗漏、流失的液体能得到有效收集并定期清理 3、防渗阻隔系统，且能防止雨水进入，或者及时有效排出雨水 	<ol style="list-style-type: none"> 1、定期开展防渗效果检查 2、日常目视检查 3、日常维护

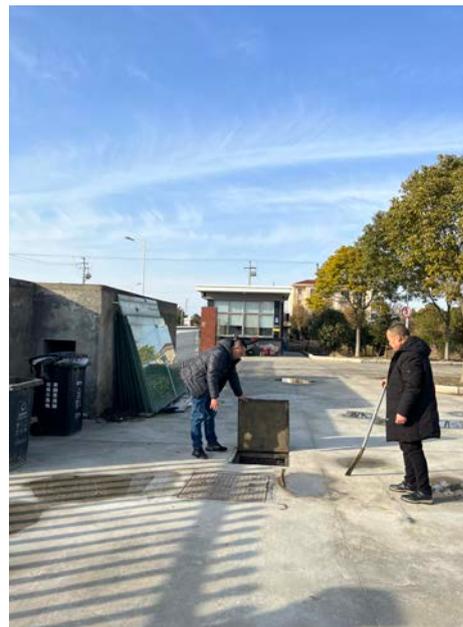
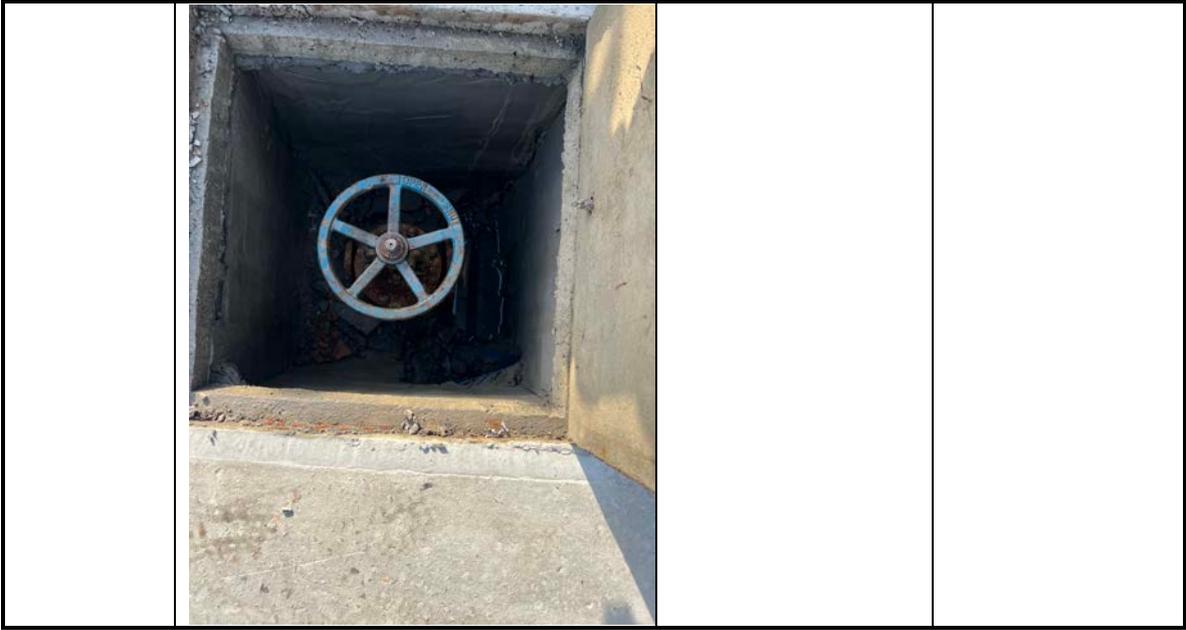
企业设置事故应急池，发生事故后，所有的废水废液妥善收集，引入事故池，并设置污水控制阀。现场排查情况见表 4-6。

1、防滴漏设施正常 2、渗漏、流失的液体能得到有效收集并定期清理	1、定期开展防渗效果检查 2、日常目视检查 3、日常维护
